うまく動かない場合の対処

よくある「うまくいかない場合」

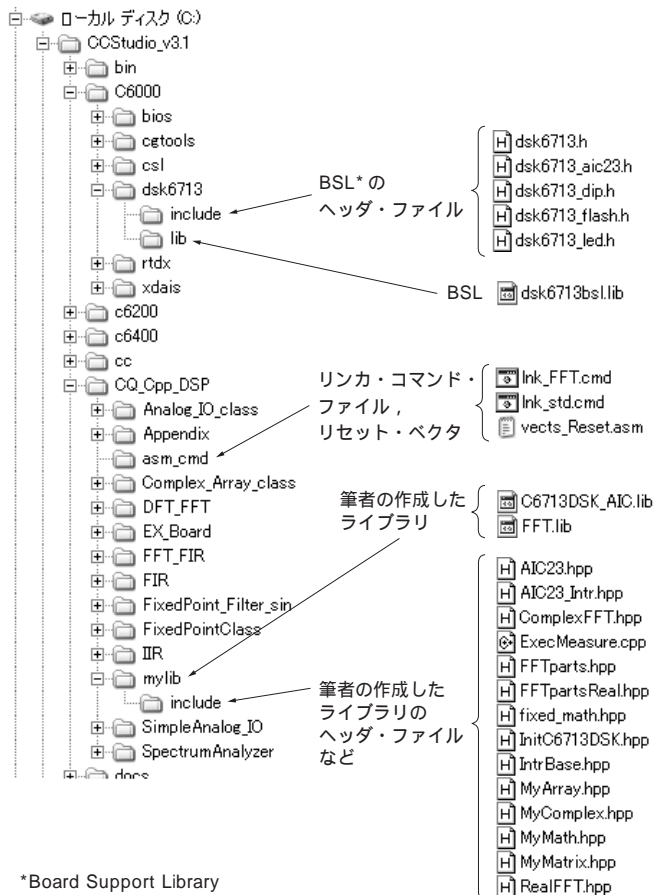
本や雑誌に書かれているプログラムをそのまま^{注1}使ったのに、ビルドがうまくできない、あるいはビルドはできたけれどもうまく動作しないということを聞くことがある。本書のプログラムで、多くの場合はCode Composer Studio(以下、CCS)のバージョンが違うか、フォルダ(ディレクトリ)の設定が、書籍などに書かれているものと異なっているということが原因である。図1には、筆者のパソコンで、CCSに関するフォルダの構成をツリー形式で示す。

*Board Support Library

図1 筆者のパソコンのCCSに関連するフォルダの構成

ところで、CCS ver.3.1に関連するファイルは、デフォルトでフォルダCCStudio_v3.1に置かれるので、CCS ver.3.1以外のCCSを使っている場合には、ファイルをインクルードできないため、エラーを発生する。また、CCS ver.3.1を使ってもCCSに関連するファイルが、デフォルトのフォルダであるCCStudio_v3.1に置かれていない場合や、インクルード・ファイルを図1に示す、筆者の例と異なるフォルダに置かれている場合も、同様にエラーが発生する。

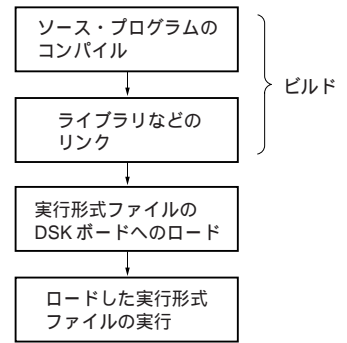
うまくいかない場合は、まずどの段階でうまくいかないのかを見きわめる必要がある。図2にプログラムをビルドしてからDSKボードのうえで実行形式のプログラムを実行するまでの手順の概略を示した。ビルド(build)とは、この図でわかるように、コンパイルとリンクの両方が含まれる。ロードとは、ビルドの結果生成された実行形式のファイル(*.out)の内容をDSKボードのメモリへ転送することである。

図2 プログラムをビルドしてDSKボードの上で実行するまでの過程
