CMOS イメージ・センサの画像あれこれ CCD

□ CMOS/CCD/VMIS イメージ・センサの画像

イメージ・センサの世界へようこそ。ここでは特集で解説する各イメージ・センサのサンプル画像を紹介します。

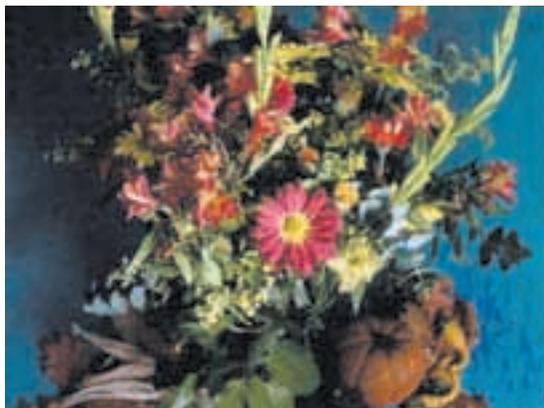
〈写真1〉 CMOS イメージ・センサ ADCS-2021 [アジレント・テクノロジー(株)] による花の画像

写真1は31万画素のADCS-2021 [アジレント・テクノロジー(株)] による640×480ピクセルの画像です。従来のCMOSイメージ・センサはノイズが目立つ、色再現性が悪い、などと言われていました。

写真1から最近のCMOSイメージ・センサは、

- 色再現性がよく低ノイズ

であることを確認できます。

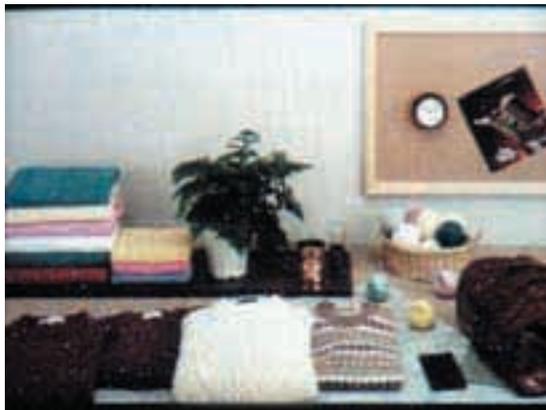
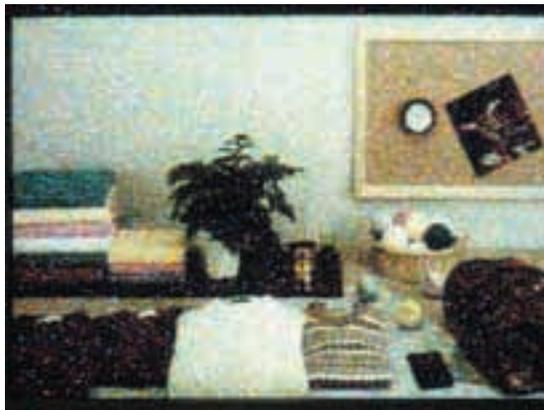
(a) TCM5063T (2002年の製品)

(b) TCM5043T (2001年の製品)

〈写真2〉 CMOS イメージ・センサ [株東芝] による室内の画像

写真2(a)は31万画素のTCM5063T [株東芝] による640×480ピクセルの画像です。撮影条件は50℃の環境下でゲイン+20dBとし、意図的にノイズを目立たせています。写真2(b)に示す同じ31万画素のTCM5043T(従来品)に比べて格段にノイズが減っていることがわかります。

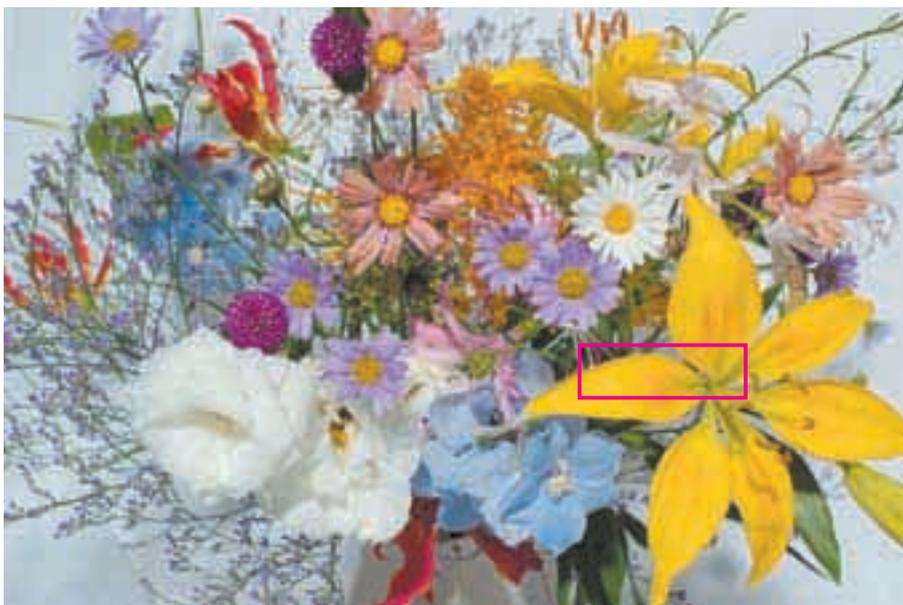
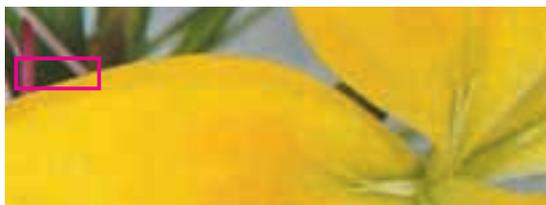
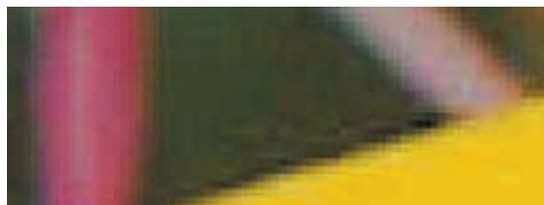
(a) 615万画素の元画像

(b) 写真3(a)の一部

(c) 写真3(b)の一部

〈写真3〉 CCD イメージ・センサ ICX-413AQ [ソニー(株)] による花の画像

写真3(a)は615万画素のICX-413AQ [ソニー(株)] による3040×2030ピクセルの画像です。ICX-413AQはデジタル・スチル・カメラ用イメージ・センサです。CCDイメージ・センサの色再現性の良さには定評がありますが、ここでも再確認できます。

写真3(b)は写真3(a)の一部を引き伸ばしたものです。写真3(c)は写真3(b)の一部をさらに引き伸ばし

たものです。写真3(c)からこの画像センサは、とても解像度が高いことがわかりますね。

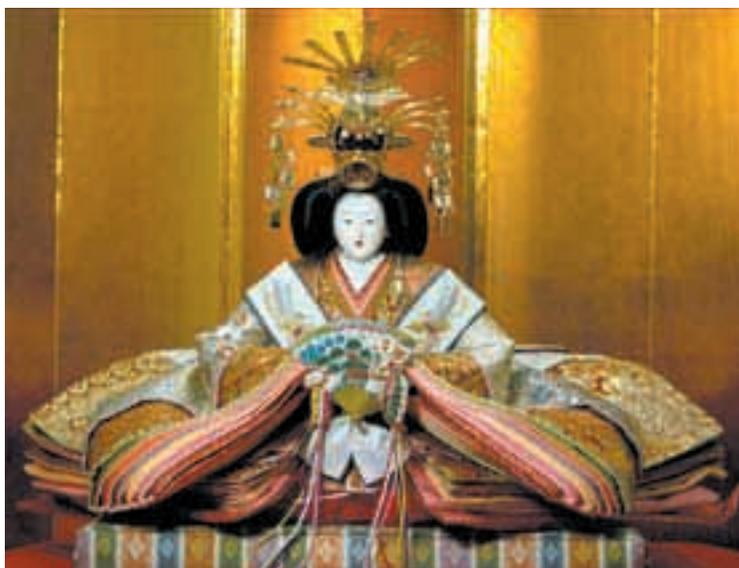
〈写真4〉 VMIS イメージ・センサ IV1018 [イノテック(株)] による雛人形の画像

写真4は149万画素のIV1018 [イノテック(株)] による1418×1050ピクセルの画像です。VMISという言葉聞き慣れない人のために、第4章でじっくりと動作を解説しています。影の濃淡の付き方や十二単の発色から、

- 画像に深みがある
 - 色再現性が良い
- ことがわかります。

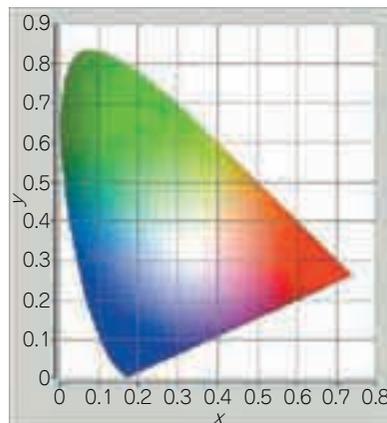
〈図1〉 特集の第6章で言及した色度図

特集の第6章で言及した色度図を図1に示します。ビデオ信号評価の連載(p.249)でも登場します。
